## 病例1：单颗牙缺失

病人主诉：上颌后牙缺失数月，影响咀嚼，要求种植修复

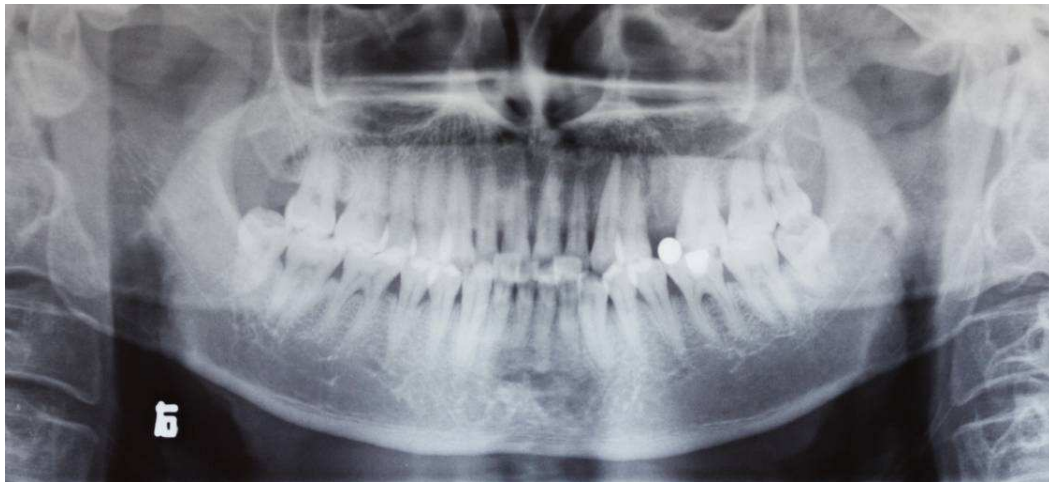
X线片显示25缺失，缺牙区骨量良好

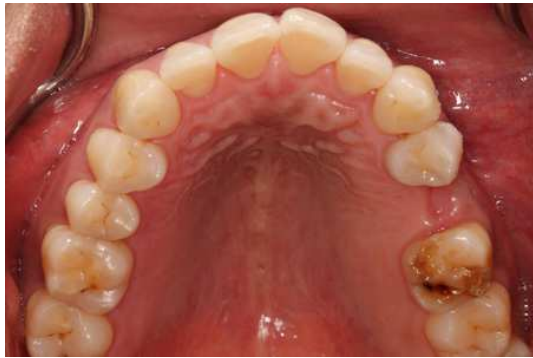
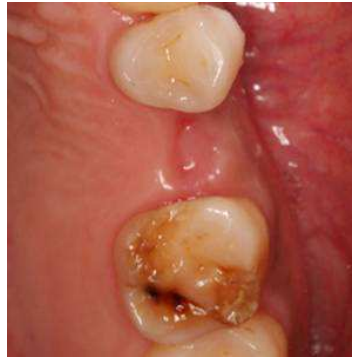
口内检查显示25缺失，缺牙区牙龈愈合良好，无明显炎症

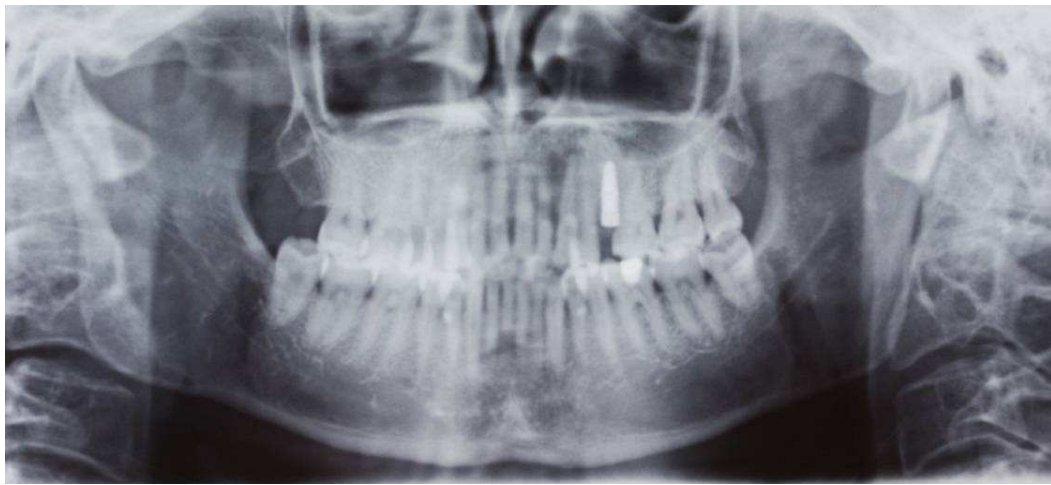
种植后 X 线片检查

第二次就诊：一期手术植入种植体

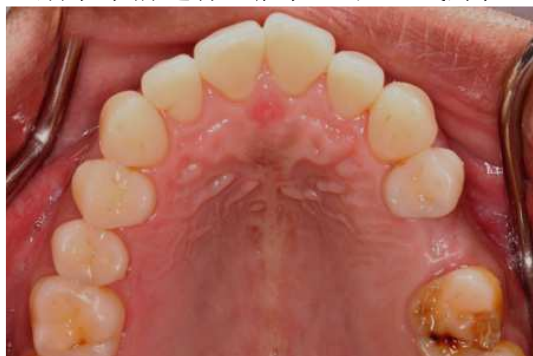
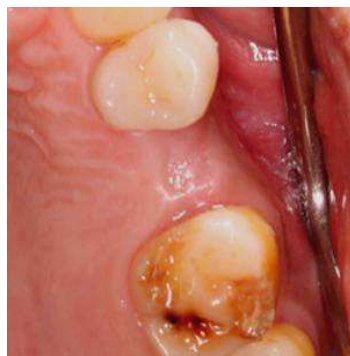
口腔检查显示种植区牙龈愈合良好

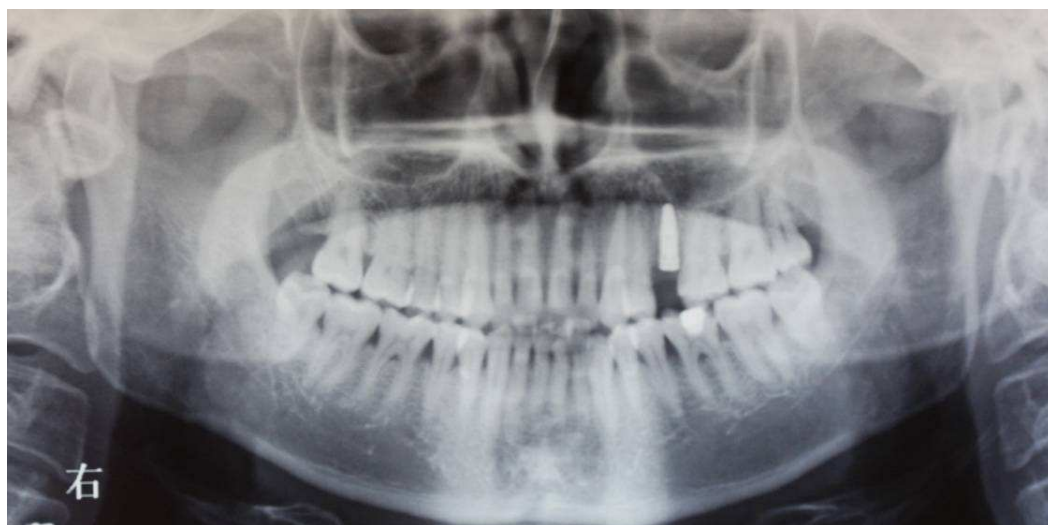
X 线片显示种植体与周围骨结合良好

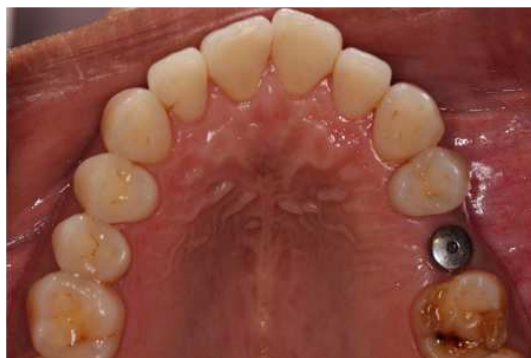
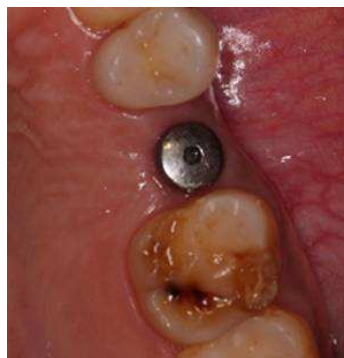
二期手术后口内可见金属愈合基台

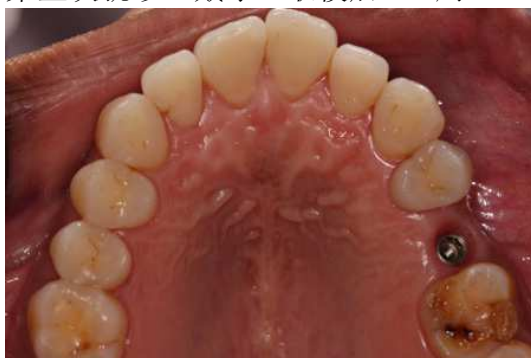
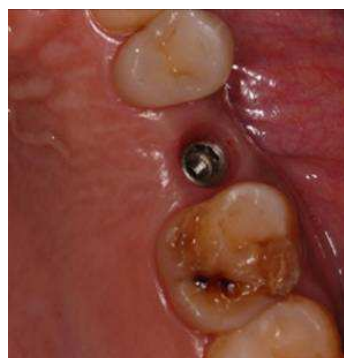
去除愈合基台

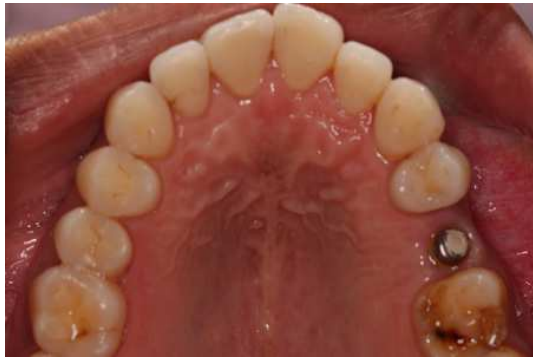
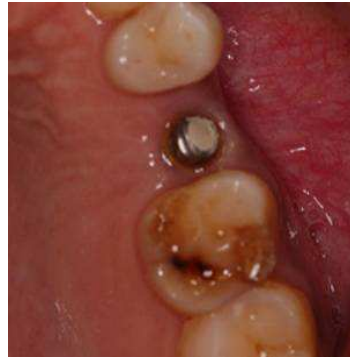
安装修复基台

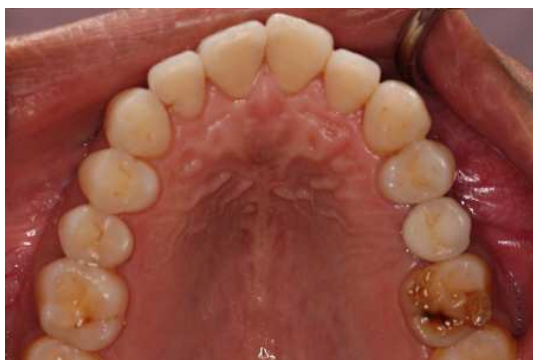
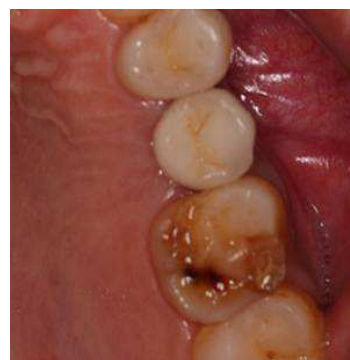
戴牙后口内照片

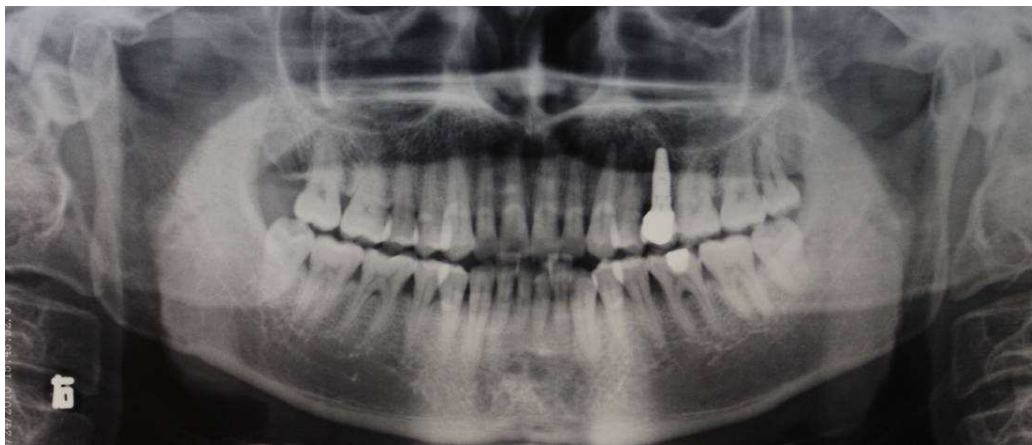
戴牙后 X 线片
